### 平成三年（一九九一）度御主殿遺構確認調査

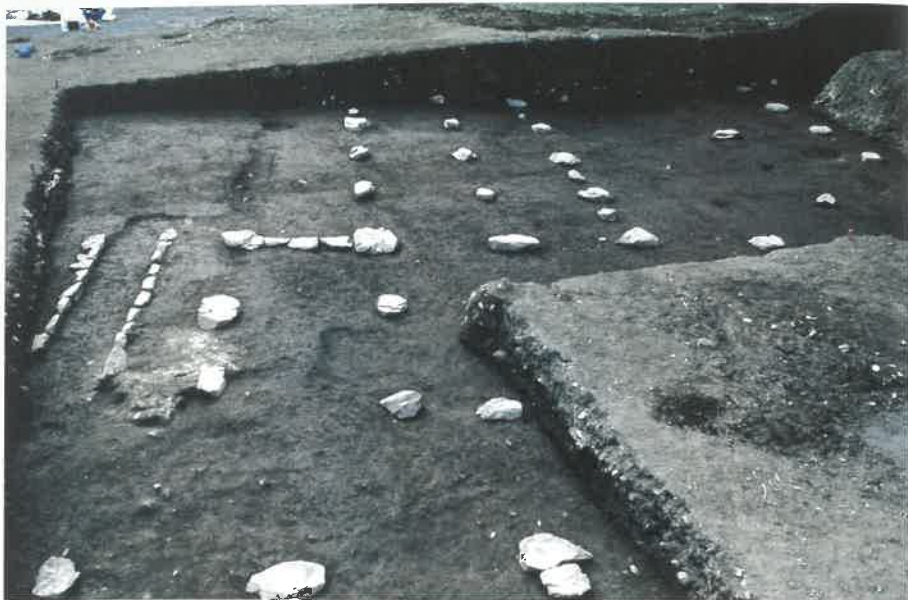
八王子城跡御主殿内部発見遺構

今後の整備の中心となる御主殿内部の遺構の分布や遺存状態を知るための調査を実施しました。昭和六二年（一九八七）度の試掘調査を元に、御主殿中央部に調査区を設定しました。南部は約三〇cmほどで焼けた硬化面に達し、礎石や列石などの遺構を確認できましたが、北部は徐々に覆土が厚くなり、最奥部は三m近く堆積していました。覆土は礫や山砂利を多く含む褐色土で、遺物の混入がみられない自然の土でした。これは、御主殿の平坦面を造成した際に、北側に残された部分が落城後に崩落したものと考えられます。

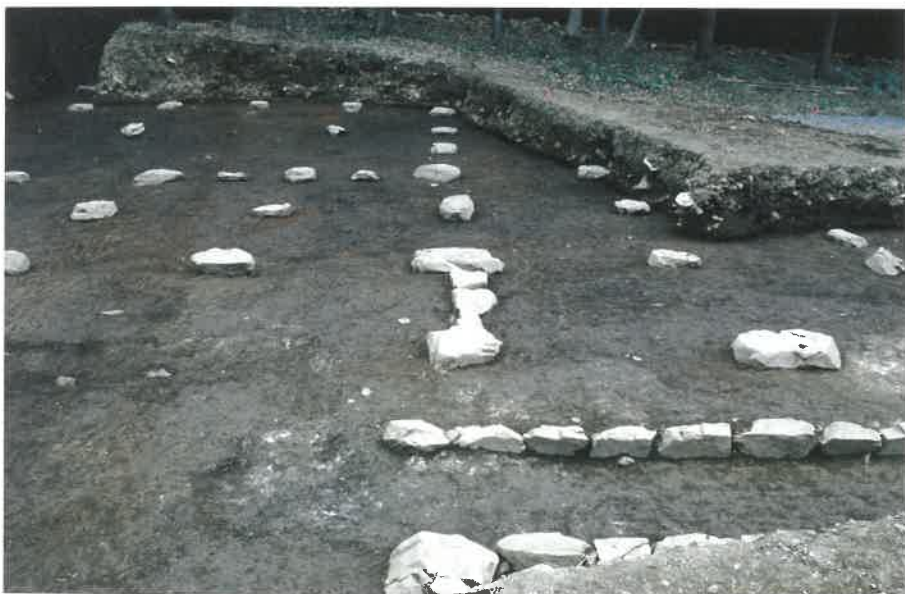
八王子城跡御主殿内部発見遺構

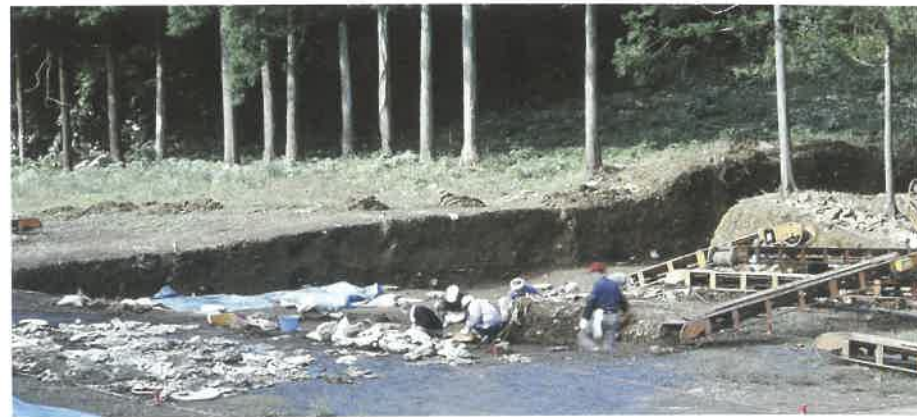
八王子城跡御主殿内部調査風景

今回の試掘調査で明らかになったのは、予想以上に遺構・遺物の遺存状態が良いこと、落城時の火災によってかなり被熱していること、そのため、戦国期の遺物を含む土層は炭や焼土が主で、それより上の層からは遺物が出土しないこと、御主殿北部は崩落土によってかなり厚く覆われていることなどでした。また、後世の遺構の重複や攪乱による影響もほとんど認められませんでした。これらのことは、今後御主殿の全面を発掘調査する際の遺物の量や排土量を知る上で大変参考になったと言えるでしょう。
