24-21 出羽山 (八王子市城山手1丁目)

24-22 廿里砦 (八王子市廿里町)

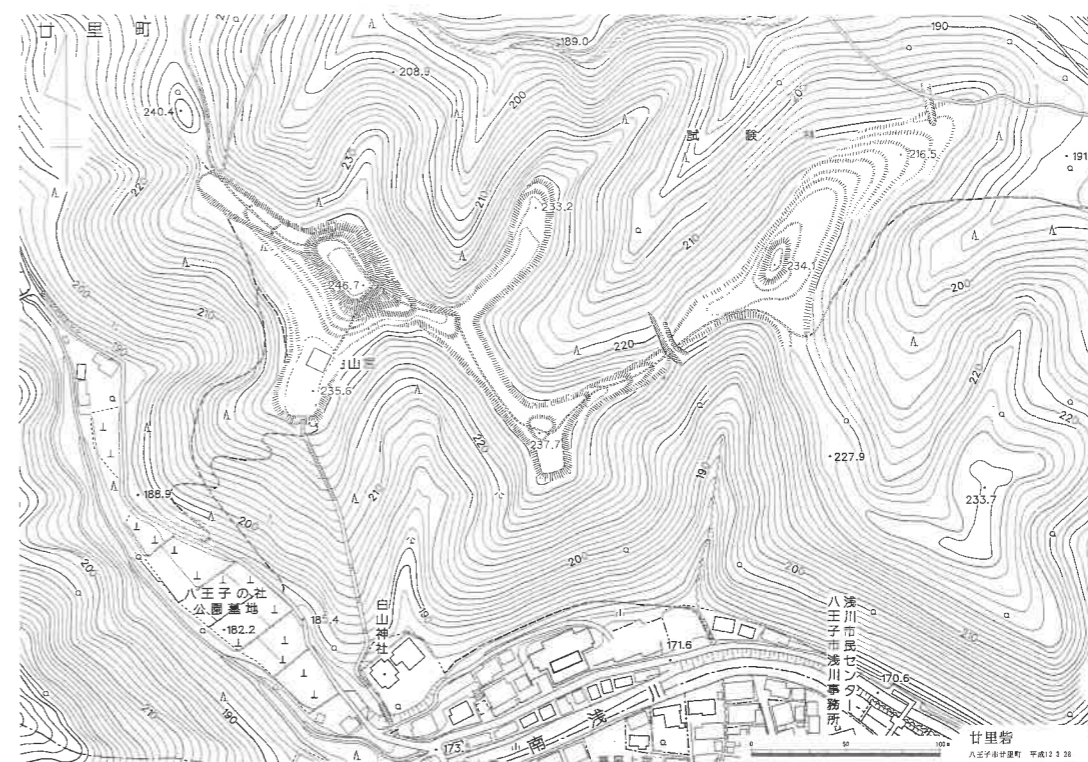
第39図 廿里砦縄張図 (S=1/4000)

掲載した縄張図では、防禦上利用可能な尾根上の平坦地をケバ描きで表現しているが、特に人工

的な曲輪と認められる場所はなく、基本的には自然地形である。今回の調査で確認された明瞭な遺構として、標高237.7m地点と234.1m地点の間の堀切があるが、この堀切は北側斜面にのみ縦堀となっており、234.1m地点から北東に下った北斜面にも縦堀状の地形があるが、城郭遺構と断定できない。

このように、「城郭」としては遺構が散漫でとらえどころがないけれども、白山宮北側背後の標高246.7mの頂部を指揮所とする一種の野戦陣地として考えるならば、理解が可能であろう。
